RUMAH KEDAI BERSEJARAH PEKAN LAMA KIMANIS (1939-2021): KAJIAN KE ATAS KEMUSNAHAN SEMULA JADI

(KIMANIS OLD TOWN HISTORICAL SHOP HOUSES (1939-2021): A STUDY ON NATURAL DESTRUCTION)

Baszley Bee B. Basrah Bee & Zainuddin Baco

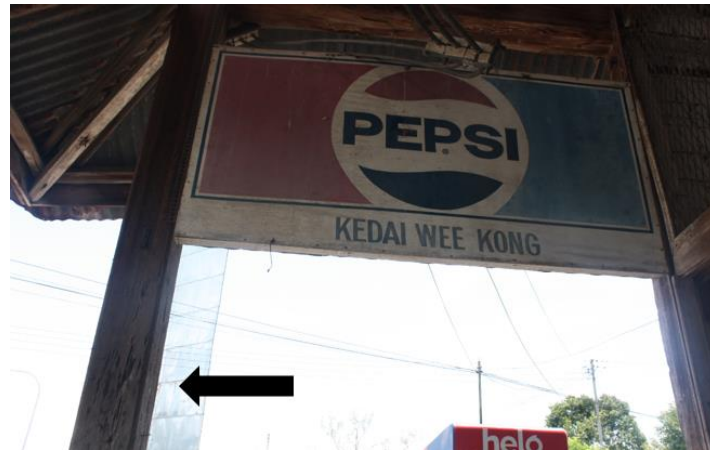
Kelemahan struktur bangunan berkait rapat dengan bahan binaan yang hampir sepenuhnya menggunakan kayu yang tidak berkualiti kecuali pada lantai semen. Rangka bangunan utama tanpa tiang utama yang menyambungkan tingkat bawah dengan tingkat atas menyebabkan tiada sokongan kukuh pada struktur bangunan. Tujuh batang tiang utama berukuran 30 x 30 cm hanya digunakan pada tingkat bawah bagi menyokong di bahagian depan (Foto 3) dan tujuh batang tiang berukuran 30 x 30 cm di bahagian di tengah bangunan yang sudah dimakan anai-anai. Antara tiang ini terdapat tujuh batang palang berukuran 30 x 30 cm (Foto 4). Tiang dan palang tingkat bawah inilah yang menjadi asas kepada bangunan ini. Manakala tingkat atas tidak mempunyai tiang utama kecuali rangka empat batang tiang berukuran 15 x 15 cm pada setiap dinding yang berjumlah tujuh buah termasuk kedua bahagian hujung bangunan. Tetulang palang bagi siling atau lantai tingkat atas berukuran 10 x 20 cm (Foto 5) yang sudah dimakan anai-anai.

Foto 3. Tujuh batang tiang utama berukuran 30 x 30 cm untuk menyokong bahagian depan bangunan
Sumber: Kajian lapangan 25/3/2014

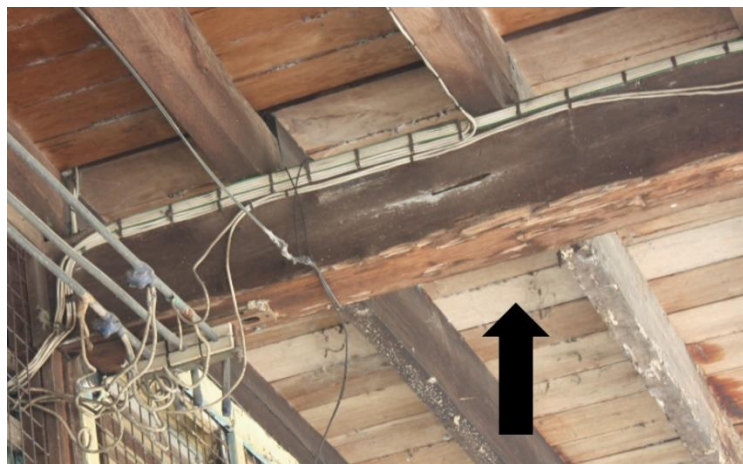
Foto 4. Di antara tujuh batang tiang utama terdapat tujuh batang palang berukuran 30 x 30 cm untuk menyokong lantai tingkat atas bangunan
Sumber: Kajian lapangan 25/3/2014

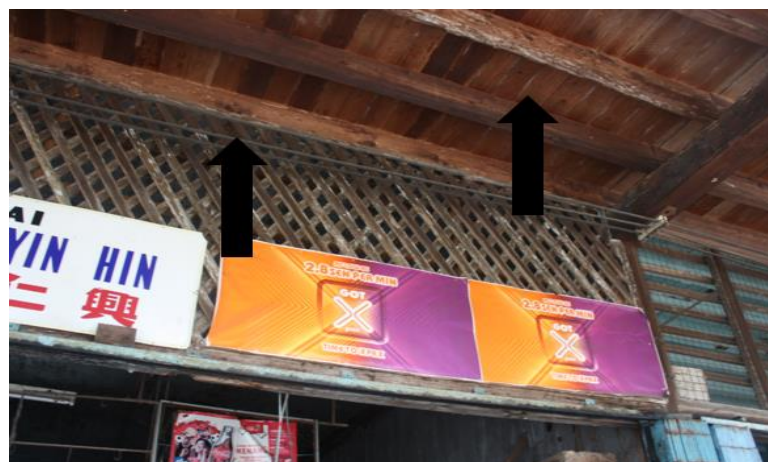
Foto 5. Tetulang bagi siling atau lantai tingkat atas berukuran 10 x 20 cm yang sudah dimakan anai-anai.
Sumber: Kajian lapangan 25/3/2014

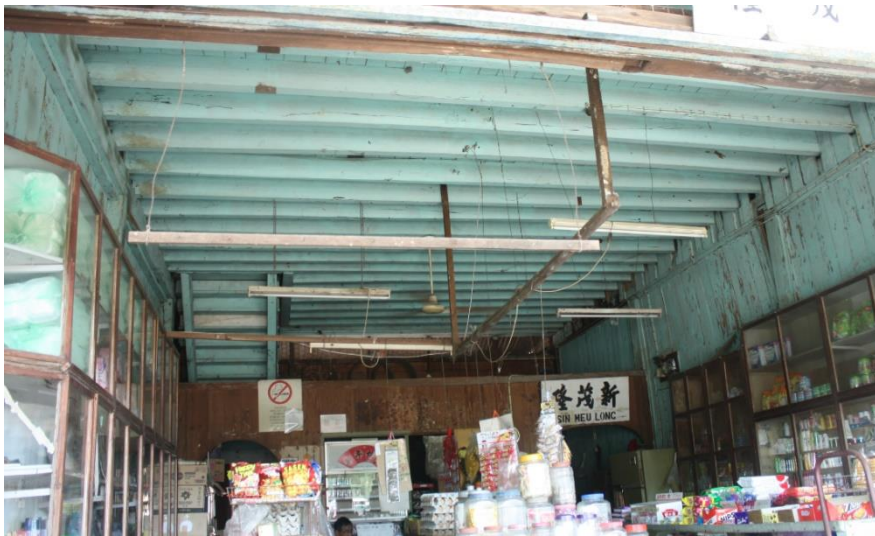
Foto 6. Tetulang bagi siling ruang bawah atau lantai tingkat atas bahagian dalam kedai yang dicat berukuran 10 x 20 cm yang sudah dimakan anai-anai
 Sumber: Kajian lapangan 25/3/2014

Pada bahagian tengah, rangka bangunan hanya tiang kayu berukuran yang tidak konsisten antara 10 x 10 cm hingga 10 x 20 cm. Bahagian tengah dengan atap terpisah daripada atap dapur menyebabkan alang bumbung sangat lemah. Struktur bahagian dapur juga tidak mempunyai tiang yang kukuh hanya batang kayu berukuran 10 cm x 15cm dengan atap tanpa alang bumbung penyambung tetapi faktor ketinggian dan ruang yang tidak luas lebih kurang menanggung beban atap yang lebih kecil saiznya (Foto 6).

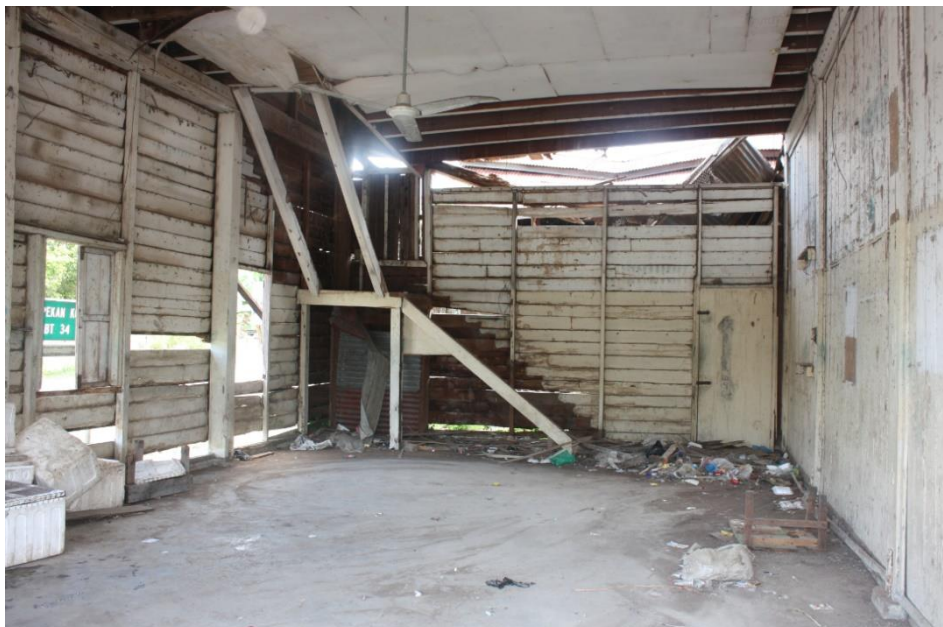
Foto 7. Ruang bahagian dalam Lot no. 1 yang terbiar
 Sumber: Kajian lapangan 25/3/2014

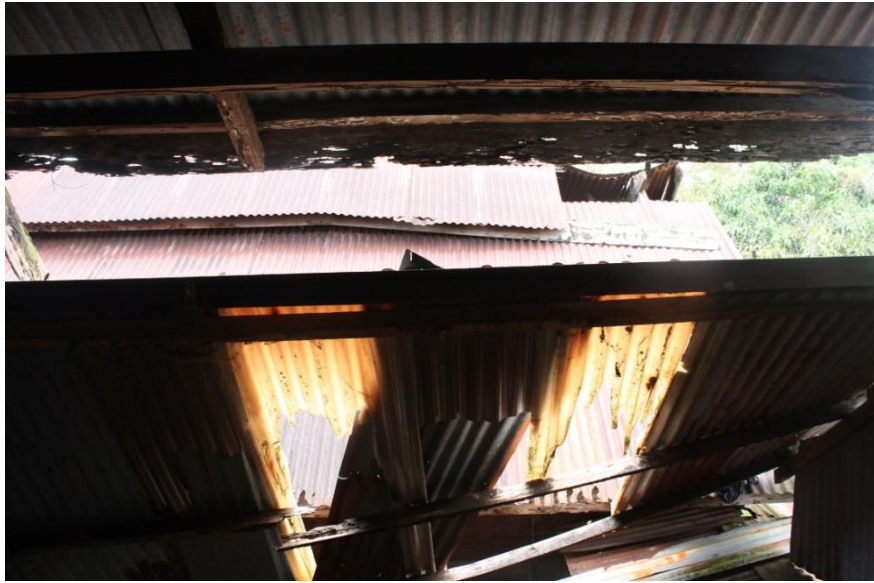
Foto 8. Pengubahsuaian atap keping zink yang berbeza ketebalan dan berat menyebabkan beban atap meningkat

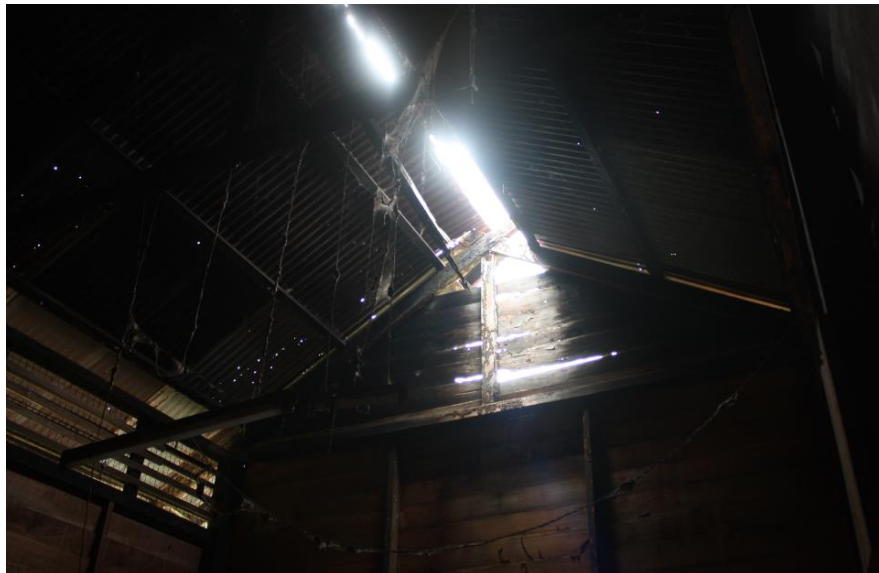
Foto 9. Begitu juga penambahan atap untuk melindungi bahagian tengah dari air hujan turut menyumbang kepada beban atap bertambah

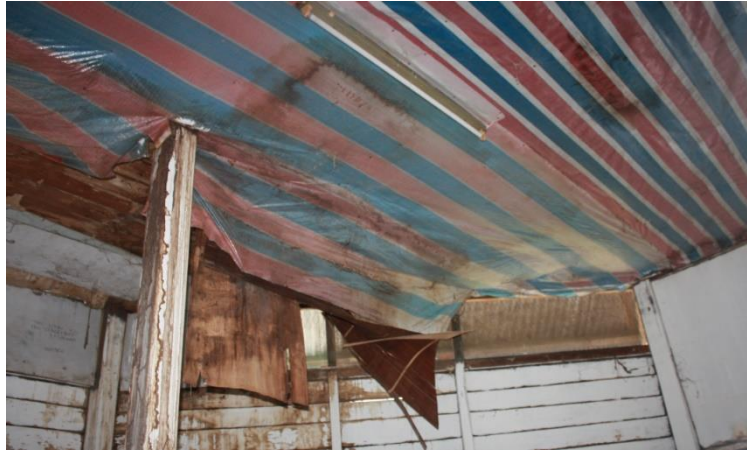
Kelemahan rangka bangunan utama keseluruhannya ditambah dengan faktor kekeringan kayu dan serangan anai-anai menyebabkan bangunan rumah kedai bersejarah ini seperti “bom jangka” untuk runtuh (Foto 7). Pengubahsuaian atap keping zink yang sering dilakukan menyebabkan beban atap meningkat kerana saiz ketebalan yang tidak diambil kira oleh pemilik (Foto 8). Begitu juga penambahan atap untuk melindungi bahagian tengah daripada air hujan turut menyumbang kepada beban atap bertambah (Foto 9). Manakala atap yang berlubang hanya ditutupi kain plastik pada bahagian dalam (Foto 10).

Foto 10. Manakala atap yang berlubang hanya ditutupi kain plastik pada bahagian dalam
Sumber: Kajian lapangan 25/3/2014

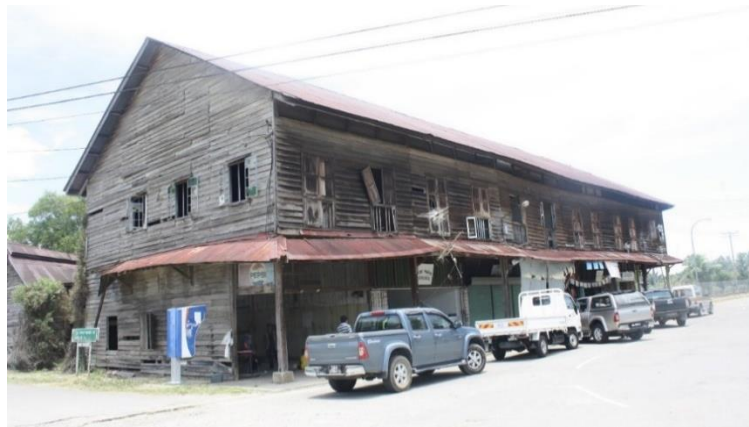
Foto 12. Struktur luar bangunan pada tahun 2014 telah menunjukkan proses kesusutan yang pantas dan tiada mengalami pemuliharaan

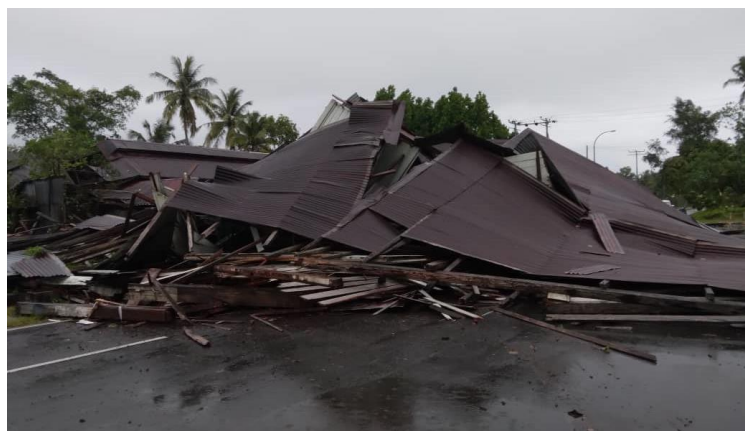
Foto 13. Struktur bangunan bahagian utama bertingkat yang musnah sepenuhnya menjelang subuh pada 12/10/2022

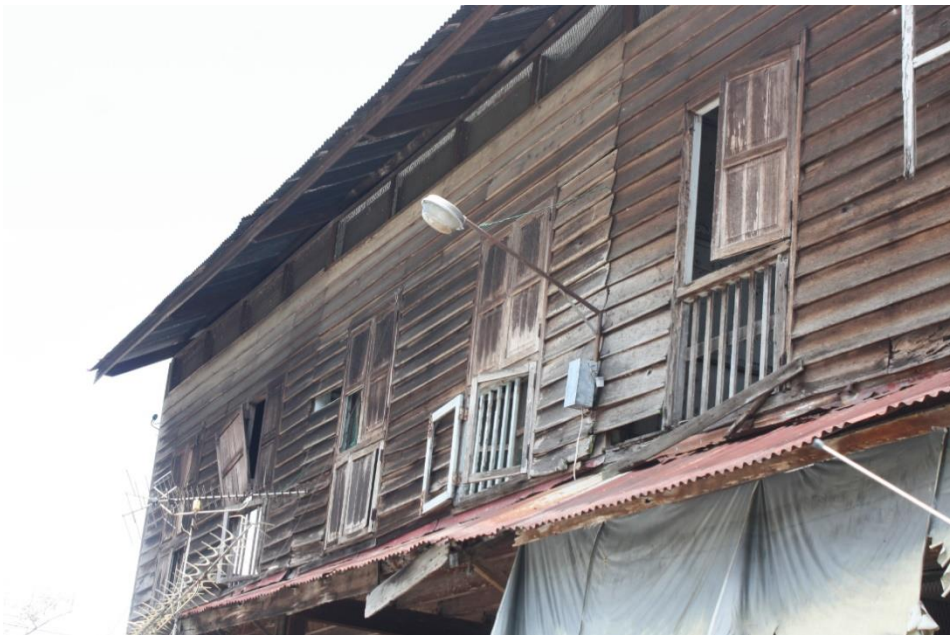
Foto 15. Jendela Lot no. 1, 2 dan 3 yang masih berdaunkan asal dan telah mengalami kerosakan kritikal. Bahagian dinding turut reput khususnya yang bersambung dengan sengkuap (*awning*) zink depan
Sumber: Kajian lapangan 25/3/2014

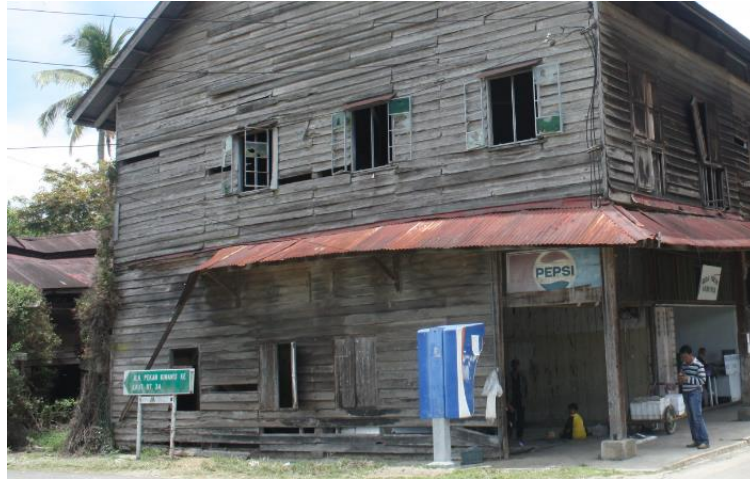
Foto 16. Lot no. 1 merupakan ruang kedai yang terbiar dan paling mengalami kesusutan berbanding dengan lot yang lain. Bahagian jendela bawah berdaunkan papan menegak dan tiga jendela tingkat atas menunjukkan daun kaca berpetak lapan berkembar. Ianya merupakan ciri yang berlainan dari jendela bahagian depan tingkat atas
 Sumber: Kajian lapangan 25/3/2014

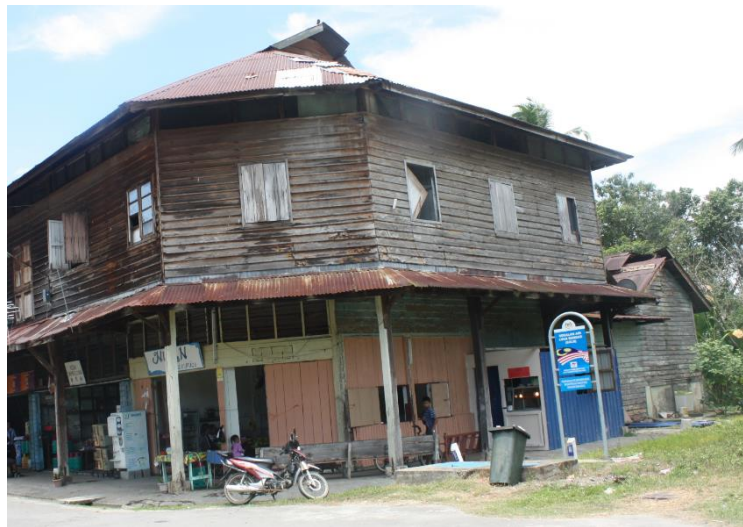
Foto 17. Lot no. 6 merupakan bahagian bangunan yang telah mengalami pengubahsuaian yang jelas. Dinding luar tingkat bawah digantikan dengan papan baru tetapi lebih tipis berukuran 1 cm dan dicat dengan warna hijau terang. Namun bahagian pintu masih menggunakan daun kepingan papan yang berlipat dicat dengan warna jingga. Daun jendela tingkat atas menggunakan daun kaca seperti pada Lot no. 1 tetapi lima buah jendela lain telah digantikan dengan daun papan menegak. Bahagian atap jelas memperlihatkan penggantian zink dilakukan. Lot ini merupakan satu-satu kedai makan di bangunan ini yang berfungsi sehingga bangunan ini runtuh
 Sumber: Kajian lapangan 25/3/2014

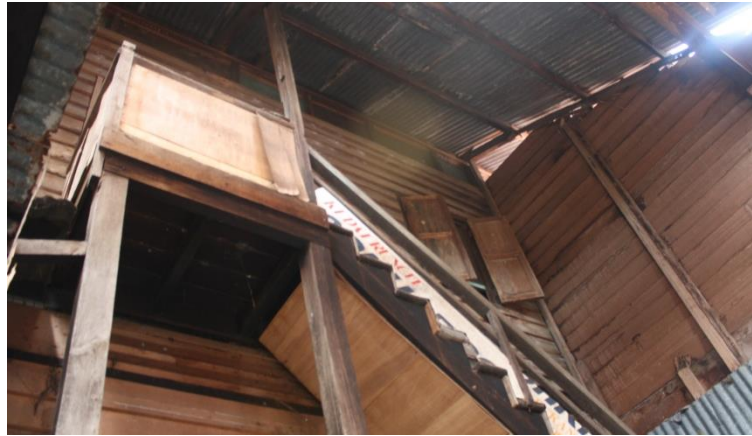
Foto 18. Struktur ruang dapur juga tidak mempunyai tiang yang kukuh hanya batang kayu berukuran 10cm x 15cm dengan atap tanpa alang bumbung penyambung tetapi faktor ketinggian dan ruang yang tidak luas lebih kurang menanggung beban atap yang lebih kecil saiznya

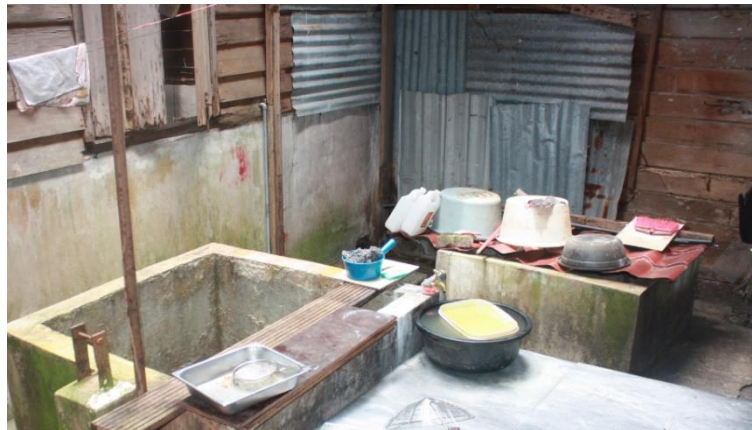
Foto 19. Dinding papan yang telah digantikan dengan kepingan zink di ruang dapur

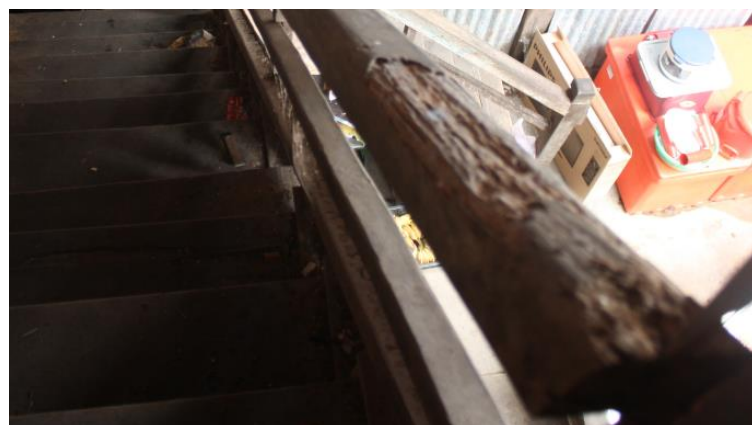
Foto 20. Kelemahan rangka bangunan utama keseluruhannya ditambah dengan faktor kekeringan kayu dan serangan anai-anai menyebabkan bangunan rumah kedai bersejarah ini seperti “bom jangka” untuk runtuh

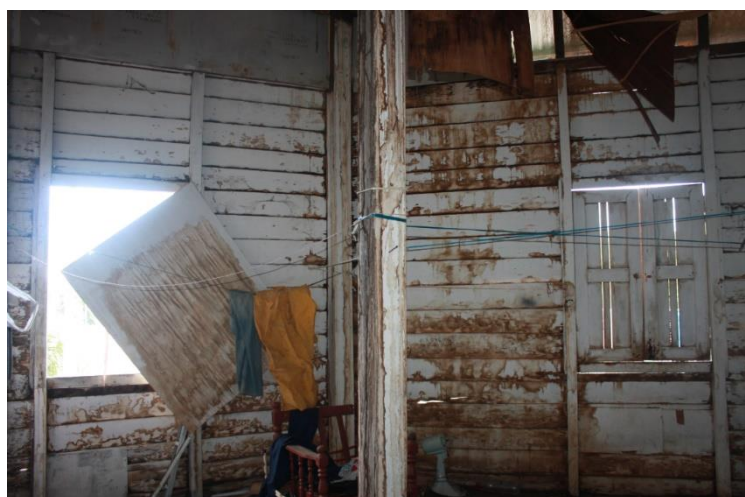
Foto 22. Ruang tingkat 1 Lot no. 1 yang terbiar
Sumber: Kajian lapangan 25/3/2014
