RUMAH KEDAI BERSEJARAH PEKAN LAMA KIMANIS (1939-2021): KAJIAN KE ATAS KEMUSNAHAN SEMULA JADI

(KIMANIS OLD TOWN HISTORICAL SHOP HOUSES (1939-2021): A STUDY ON NATURAL DESTRUCTION)

Baszley Bee B. Basrah Bee & Zainuddin Baco

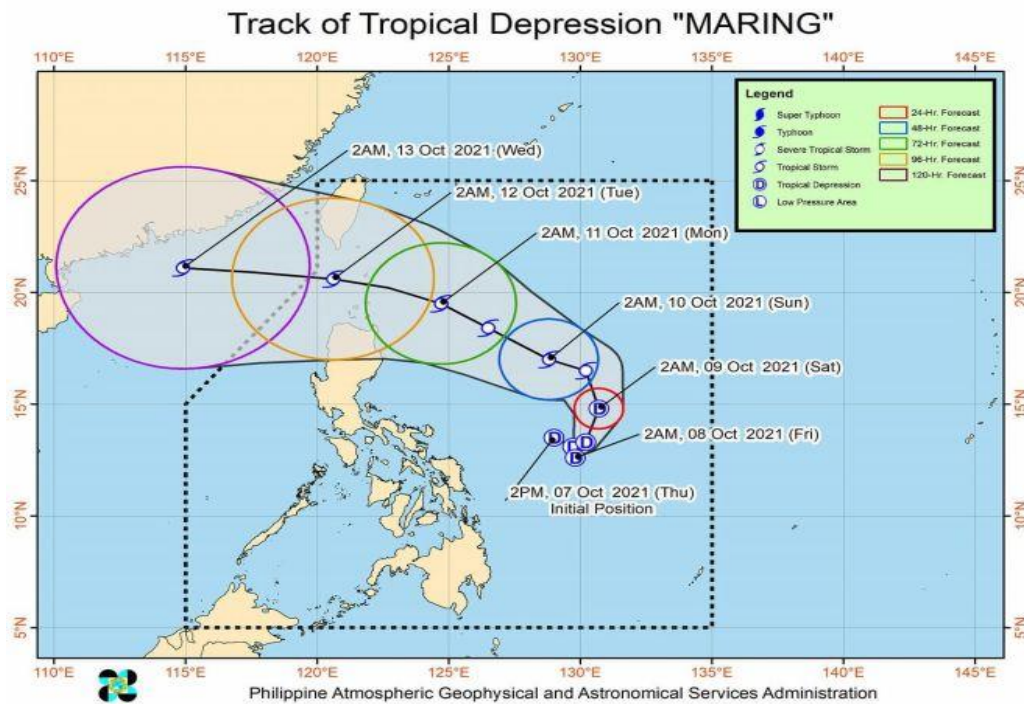
Rajah 6. Lalan lekukan tropika taufan “Maring” antara 7/10/2021 hingga 13/10/2021
 Sumber: *National Disaster Risk Reduction and Management Center*, Camp Aquinaldo, Quezon City, Philippines. www.oecd.gov.ph Akses pada 15/10/2021

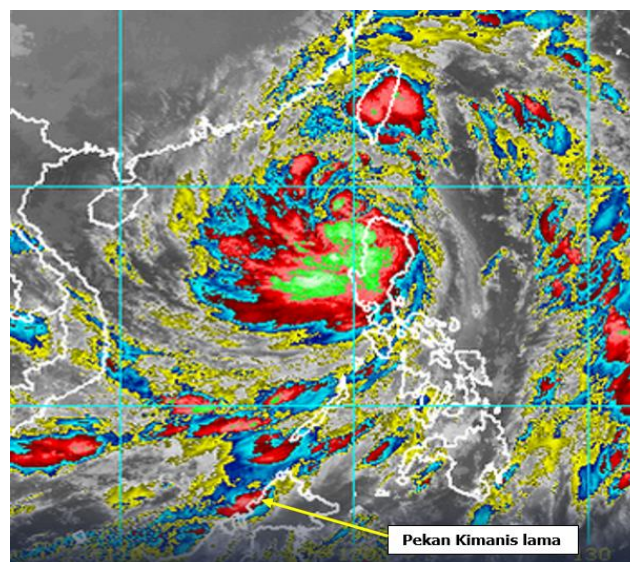
Rajah 7. Imej satellite menunjukkan angin ribut yang melanda Kimanis dan kawasan Pantai Barat Selatan Sabah kesan dari taufan Maring di Filipina pada 12 Oktober 2021
 Sumber: <https://www.rappler.com/nation/weather/severe-tropical-storm-maring-pagasa-forecast-october-12-2021-5am> Akses pada 15/10/2021

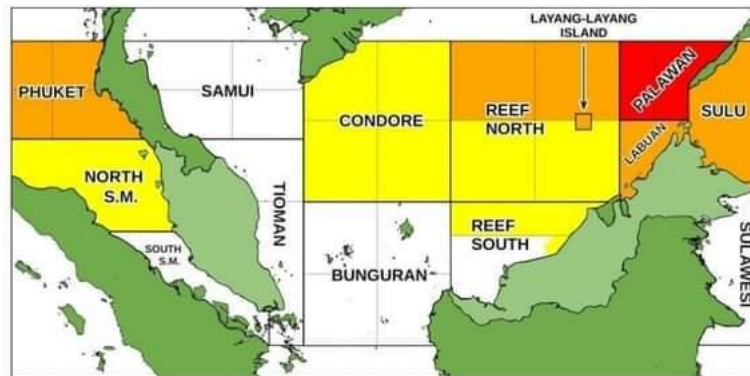
Kategori Ketiga (> 60 Kmsj; Ketinggian Ombak > 4.5 m)	sehingga 14 Oktober 2021
Palawan	
Kategori Kedua (50–60 Kmsj; Ketinggian Ombak 3.5–4.5 m)	sehingga 14 Oktober 2021
Phuket • Utara Reef North • Layang-Layang • Labuan • Sulu	
Kategori Pertama (40–50 Kmsj; Ketinggian Ombak 2.5–3.5 m)	sehingga 14 Oktober 2021
Perlis & Kedah • Pulau Pinang • Sarawak Utara • Sabah Barat dan Labuan • Sabah Timur • Selat Melaka Utara • Concore • Selatan Reef North • Utara Reef South

Rajah 8. Amaran angin kencang Kategori Kedua yang diramal melanda kawasan Pantai Barat Sabah termasuk Kimanis antara 11/10/2022 hingga 14/10/2021

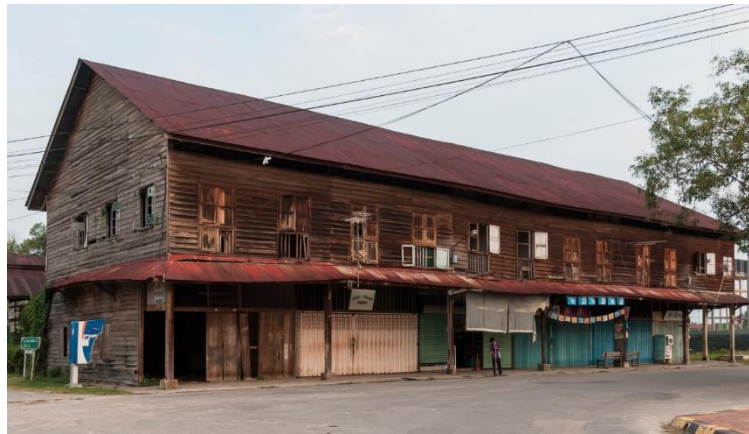
Foto 11. Struktur luar bangunan pada tahun 2012 masih menunjukkan bahagian atap dan tingkat atas yang terpelihara

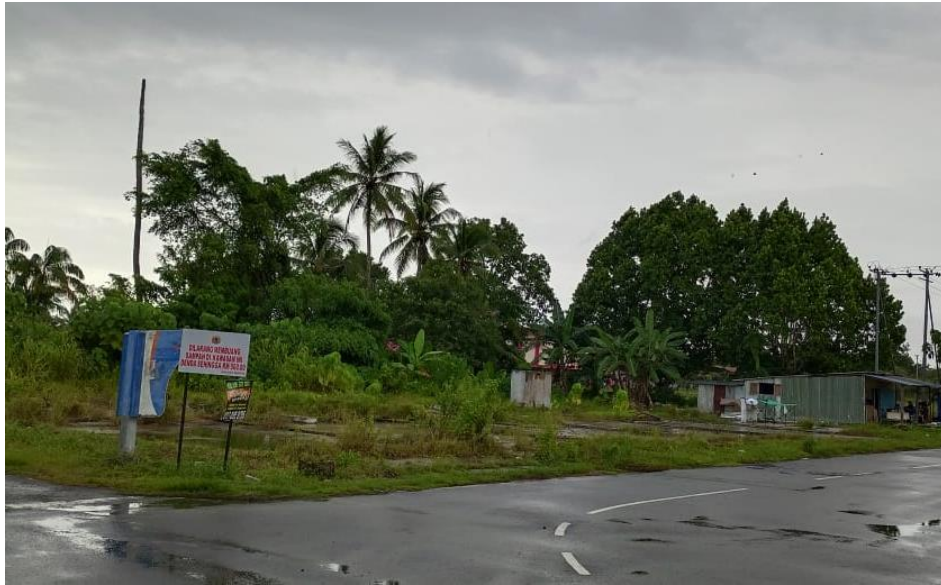
Foto 14. Tapak bekas bangunan yang telah dibersihkan sepenuhnya termasuk bahagian dapur yang tidak runtuh
Sumber: Kajian lapangan 4/9/2022
